ALTERATION

A PROPOS DE L'ACCOYA®

ACCOYA NON TRAITE

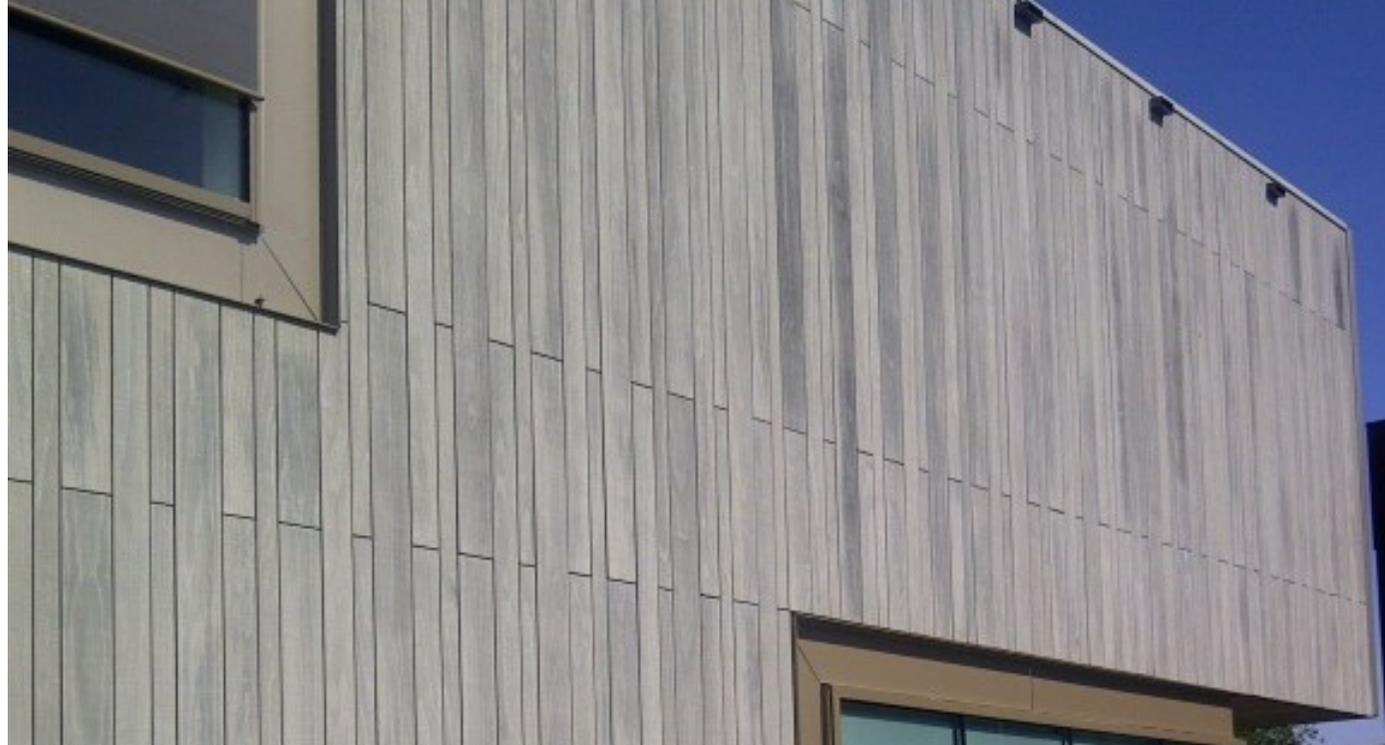
Un exemple de cette période de transition tachetée est présenté dans l'image ci-dessus (projet de bardage néerlandais environ un an après l'installation). Si une telle «tacheté» apparaît sur une terrasse (comme dans l'exemple à la page 6), il est plus facile de la nettoyer lorsque le bois n'est pas traité.

Cependant, avant de devenir gris, l'Accoya non traité passera par une phase d'éclaircissement où il prendra une teinte plus claire que sa couleur normale. Les croissances en surface sont particulièrement visibles pendant cette période intermédiaire et peuvent varier en intensité d'une planche à l'autre. Cela deviendra moins discernable et moins gênant après un grisaillement complet (uniforme), mais pendant cette période de transition, la surface de l'Accoya peut sembler tachetée.

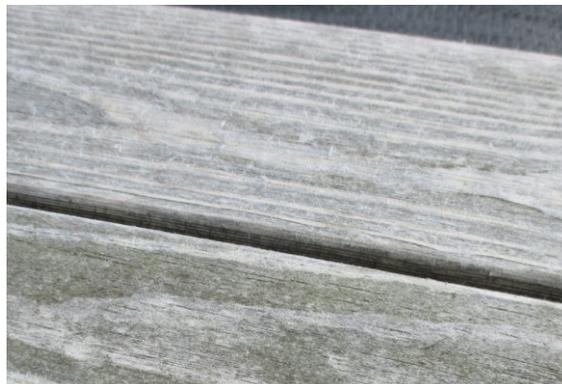
Fibres de surface naturelles présentes sur la terrasse.

Plus la quantité ou l'intensité d'UV à laquelle la surface est soumise est élevée, plus ce processus se développera rapidement. Il convient de noter que ces fibres se forment sur toutes les espèces de bois exposées, y compris l'Accoya, en particulier sur les surfaces planes comme les terrasses. Un profil de terrasse nervuré aura tendance à provoquer une accumulation de ces fibres, les rendant d'autant plus visibles.

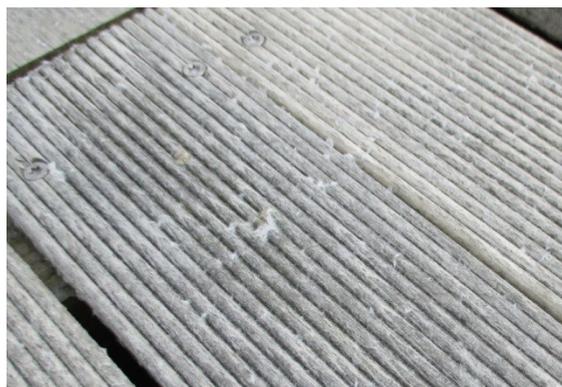
Fibres maLes fibres peuvent se coincer dans le profilage de surface nervuré.

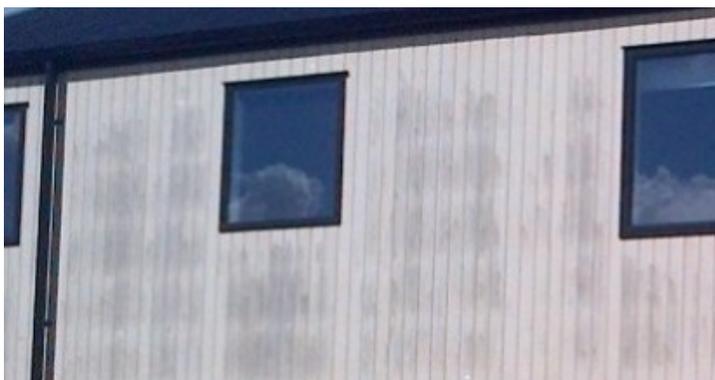
Un projet de logement en Nouvelle-Zélande avec une silhouette de tasseau très distincte visible à la surface du revêtement.

Certains projets ont présenté un motif distinct reflétant la structure porteuse derrière l'Accoya. Cela est causé par le transfert de chaleur du bâtiment vers les planches d'Accoya, ce qui entraîne une diminution de la teneur en humidité moyenne à l'emplacement de l'interface.

Des conditions plus sèches signifient moins de croissance de moisissures, c'est pourquoi les interfaces sont nettes tandis que le reste de la surface de la planche présente de la moisissure. Notez que cet effet peut être observé sur n'importe quelle façade avec n'importe quel matériau de parement ou de panneau.

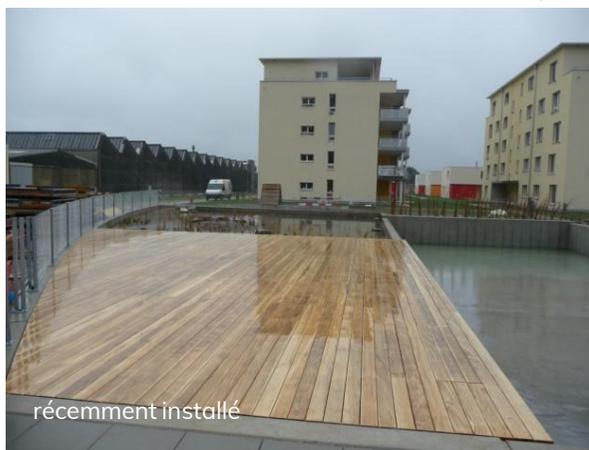
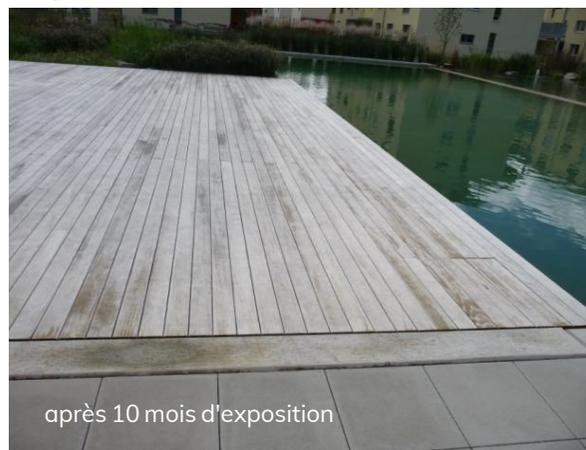
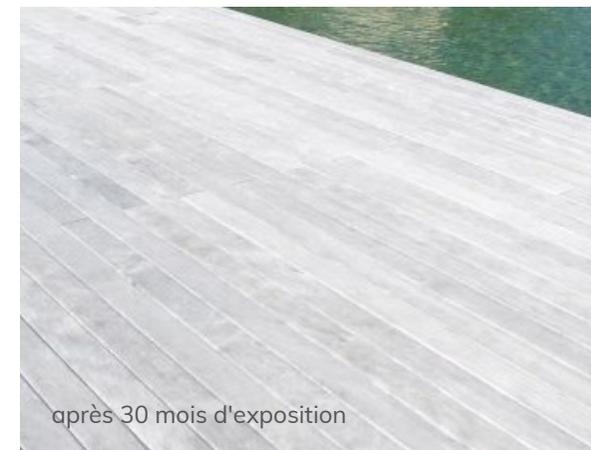
PLAGE DE PISCINE PUBLIQUE, OESINGEN, SUISSE

Cette terrasse à Oesingen a été photographiée lors de son installation (à gauche), après 10 mois (au milieu) et après 30 mois d'exposition aux intempéries (à droite).

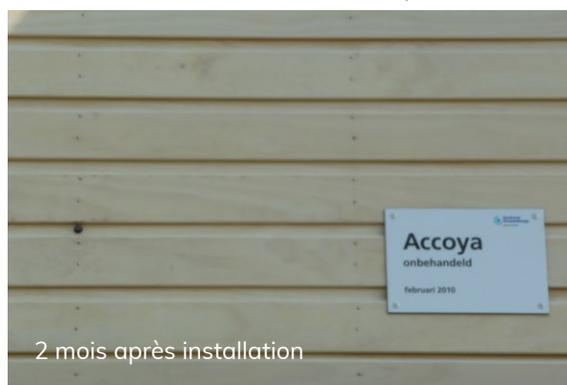
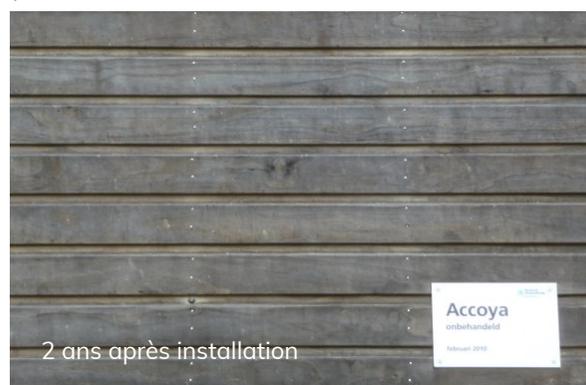
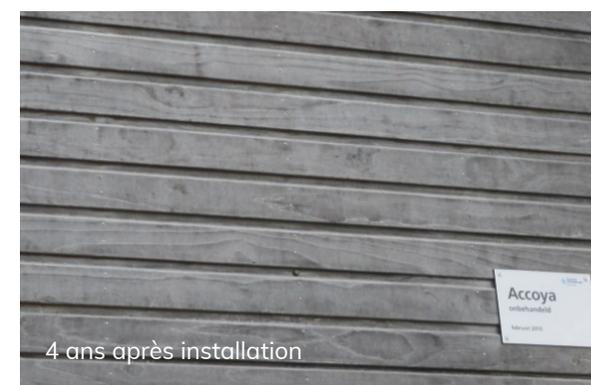
BARDAGE DE BUREAU, VROOMS-HOOP, PAYS-BAS

Une partie de la façade exposée au sud a été revêtue d'Accoya en avril 2010, sans entretien depuis. Les images ci-dessous (de gauche à droite) montrent ce revêtement en juillet 2010, 2012 et 2014.

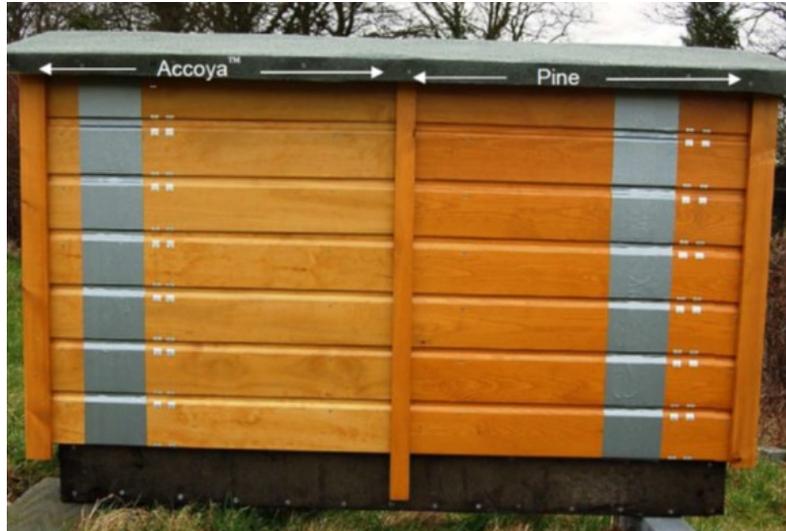
Configuration du test au début de l'exposition en février 2008.

Un dispositif de parement orienté au sud a été installé chez BM Trada pour l'évaluation comparative des performances de l'Accoya et du pin non modifié revêtus d'une teinture semi-translucide.

Le système de teinture translucide se composait d'un apprêt pigmenté avec deux couches de finition. Les planches de parement utilisées étaient usinées selon un profil à recouvrement à rainure et languette avec le bord supérieur arrondi à un rayon de ± 10 mm.

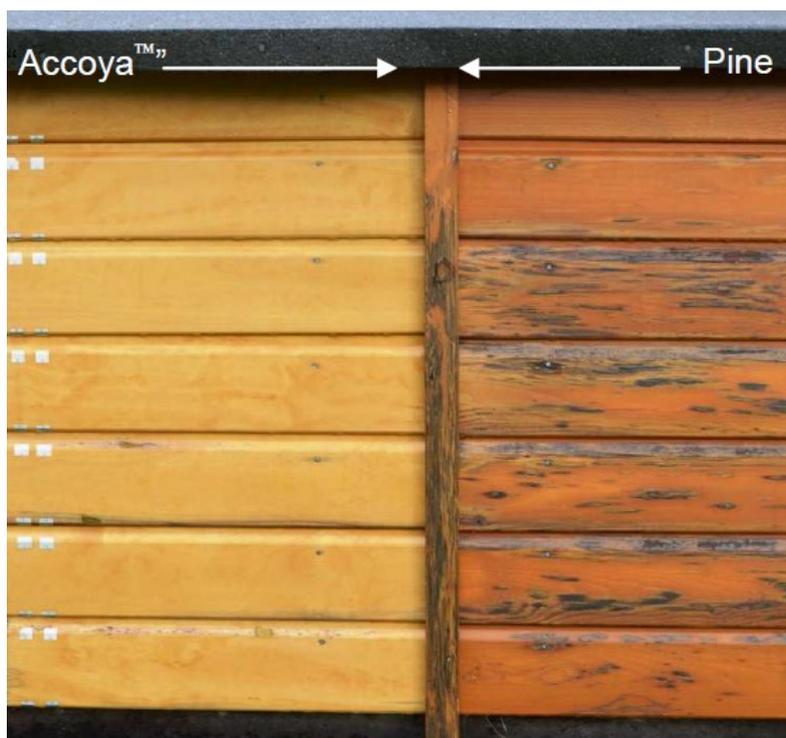
Configuration du test après 7 ans d'exposition en janvier 2015.

Après près de 7 ans d'exposition orientée au sud dans un environnement exigeant, il a été constaté que les planches d'Accoya étaient en grande partie en bon état de fonctionnement, seules 2 des 7 planches de parement montrant des signes discernables de contrainte sous forme de moisissures ou de champignons.

Il a été constaté que les planches de pin présentaient des déformations graves dues à la coloration bleue, conduisant à des déformations irrégulières et discontinues sous le revêtement.

L'intégrité du revêtement sur les planches de pin s'est avérée gravement compromise. Des écaillages et des décollements importants du revêtement s'étaient produits non seulement le long des détails d'épaule arrondis, mais également sur les faces plates où des fissures de surface et des vérifications s'étaient produites.
