## VERWITTERUNG

## UNBEARBEITETES ACCOYA®

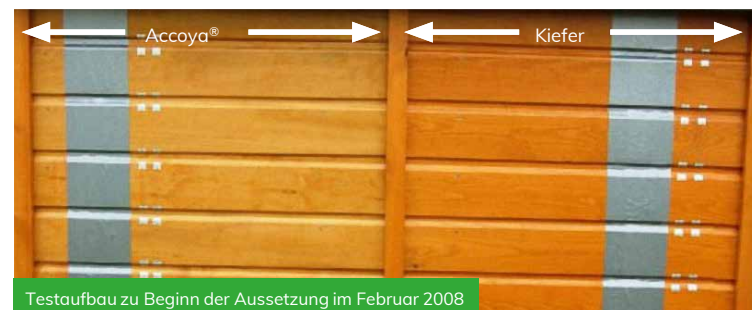
Testaufbau zu Beginn der Aussetzung im Februar 2008

Für eine vergleichbare Leistungsbewertung von Accoya® und unmodifiziertem Kiefernholz, beschichtet mit einer halblichtdurchlässigen Beize, wurde bei BM Trada eine südseitige Verkleidungsanlage aufgebaut.

Das lichtdurchlässige Beizsystem bestand aus einer pigmentierten Grundierung mit zwei Decklacken. Die verwendeten Verkleidungsplatten wurden in Form einer Stülpchalung angebracht, wobei die obere Kante auf einen Radius von  $\pm 10$  mm abgerundet wurde.

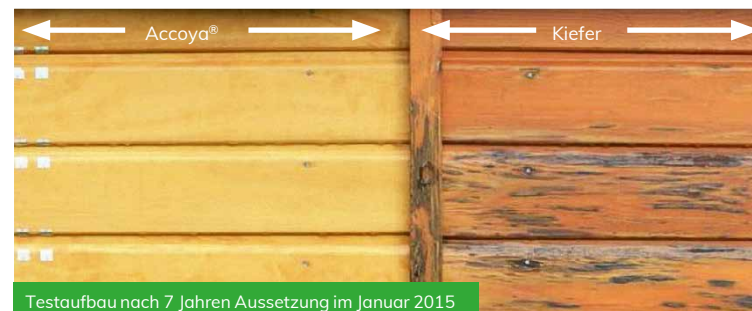
Testaufbau nach 7 Jahren Aussetzung im Januar 2015

Nach fast 7 Jahren südlicher Belichtung in einer schwierigen Umgebung befanden sich die Accoya®-Platten in einem weitgehend brauchbaren Zustand, wobei nur 2 der 7 Verkleidungsplatten deutliche Belege für Stress in Form von Schimmel- oder Mehltauwachstum zeigten.

Es wurde festgestellt, dass die Kiefernplatten eine starke blaue Pilzverunreinigung entwickelt hatten, die zu einer lückenhaften und diskontinuierlichen Entartung unter der Beschichtung führte. Die Integrität der Beschichtung auf den Kiefernplatten wurde als schwer beeinträchtigt befunden. Ein starkes Abblättern und Abschälen der Beschichtung erfolgte nicht nur entlang der abgerundeten Schulterdetails, sondern auch an den ebenen Flächen, wo Oberflächenrisse und Krakelierungen aufgetreten waren.
