VERWITTERUNG

UNBEARBEITETES ACCOYA®

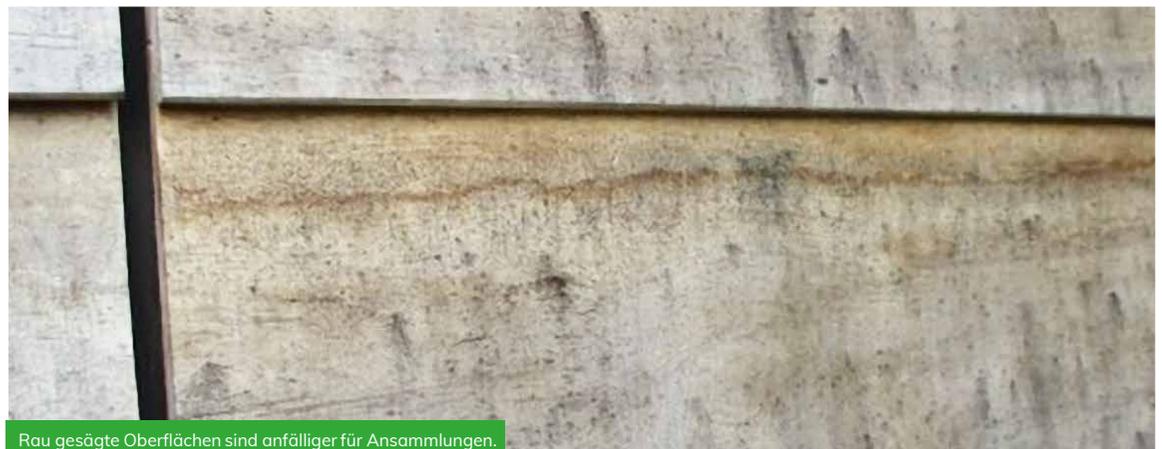
Rau gesägte Oberflächen sind anfälliger für Ansammlungen.

Andere Einflüsse sind ortsspezifisch, wie die Nähe zur Vegetation, Verschmutzung und Schmutzansammlungen (raue gesägte Oberfläche!). Schließlich spielen auch die natürlichen Unterschiede des Holzes eine Rolle.

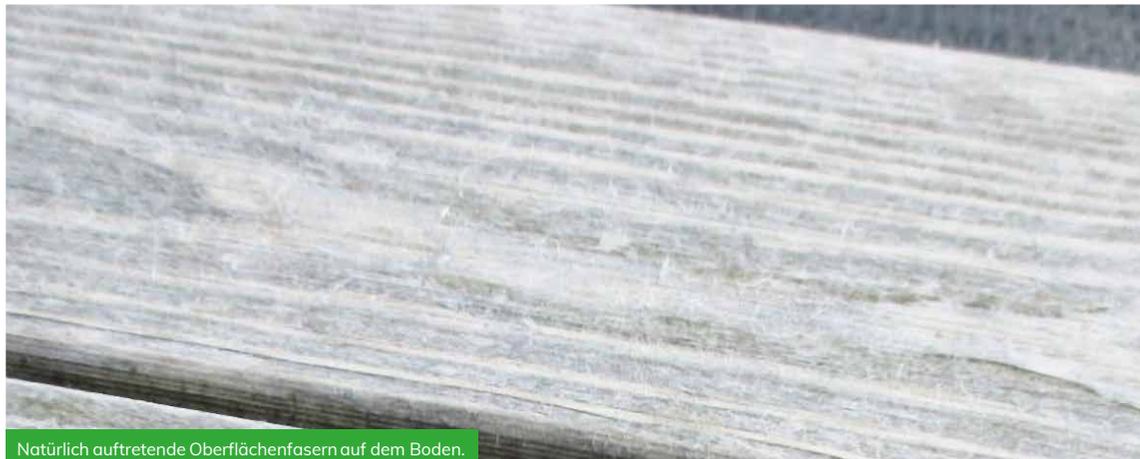
Natürlich auftretende Oberflächenfasern auf dem Boden.

Je höher die Menge oder die Intensität der UV-Oberfläche ist, desto schneller entwickelt sich dieser Prozess. Es ist anzumerken, dass diese Fasern auf allen exponierten Holzarten, einschließlich Accoya®, insbesondere auf flachen Oberflächen, wie Böden gebildet werden. Ein geripptes Bodenprofil neigt dazu, diese Fasern anzusammeln, was es umso auffälliger macht.

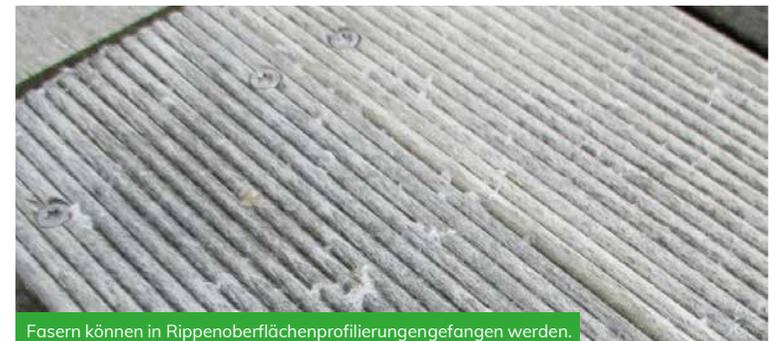
Fasern können in Rippenoberflächenprofilierungengefangen werden.

In all diesen Fällen ist die Haltbarkeit des Accoya® Holzes in keiner Weise beeinträchtigt. Jedoch empfiehlt es sich, regelmäßig alle losen Fasern zu entfernen, da diese sich an einem Ort sammeln, wo sich dann Organismen niederlassen, was zur Verunstaltung des Holzes führen kann.

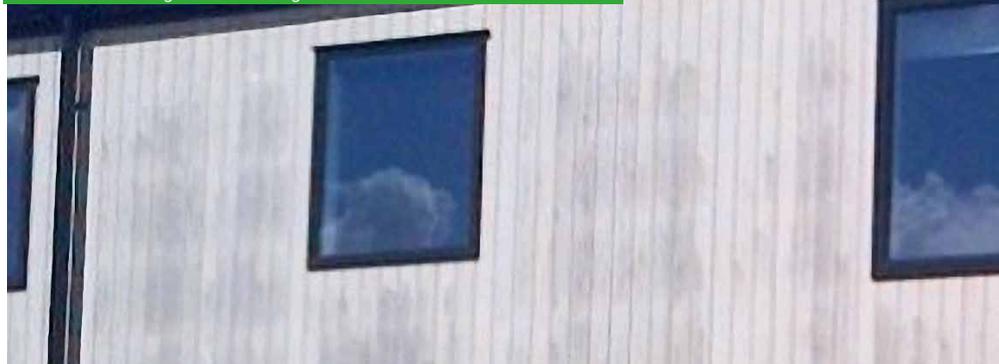
Ein Wohnprojekt in Neuseeland mit einer sehr deutlichen Latten-Silhouette, das die Verkleidungsoberfläche zeigt.

Bei einigen Projekten zeigte sich ein deutliches Muster, das den Unterrahmen hinter dem Accoya® wider- spiegelt. Dies wird durch die Wärmeübertragung vom Gebäude auf die Accoya®-Bretter verursacht, wodurch der durchschnittliche Feuchtigkeitsgehalt am Ort der Schnittstelle verringert wird.

Trockenere Bedingungen bedeuten weniger Schimmelbildung, weshalb die Grenzflächen klar sind, während der Rest der Oberfläche Schimmel aufweist. Beachten Sie, dass dieser Effekt an jeder Fassade, bei jeder Art von Verkleidung oder Tafelmaterial beobachtet werden kann.

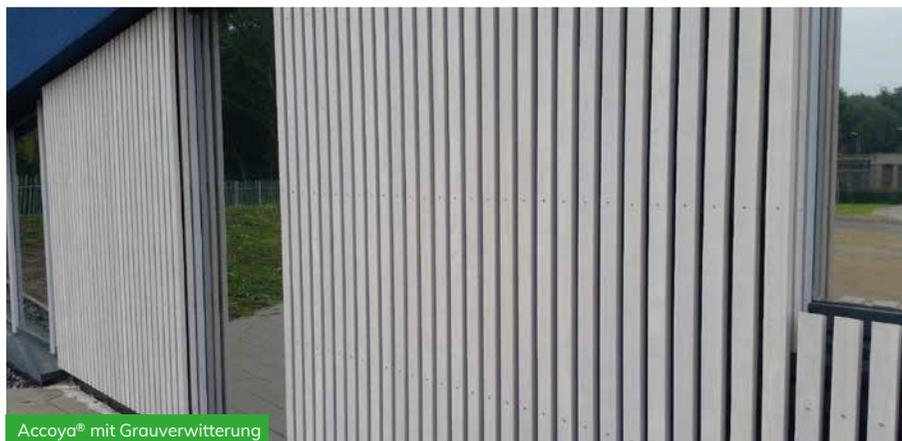
Accoya® mit Grauverwitterung

Bitte beachten Sie, dass die Vergrauung der Accoya®-Oberfläche auch bei Verwendung eines klaren oder lichtdurchlässigen Beschichtungssystems möglich ist, wie bei anderen Holzarten auch, esonders wenn deren Beschichtungen keine ausreichenden UV-Blocker enthalten.
